# Geologiczne i historyczne przyczyny awarii wodnej w poprzeczni Mina w Kopalni Soli „Wieliczka”

## *Geological causes and the sequence of water encroachment into the Mina cross-corridor of the “Wieliczka” Salt Mine*

Jerzy PRZYBYŁO

Kopalnia Soli „Wieliczka” S.A., Park Kingi 1, 32-020 Wieliczka, jerzy.przybylo@kopalnia.pl

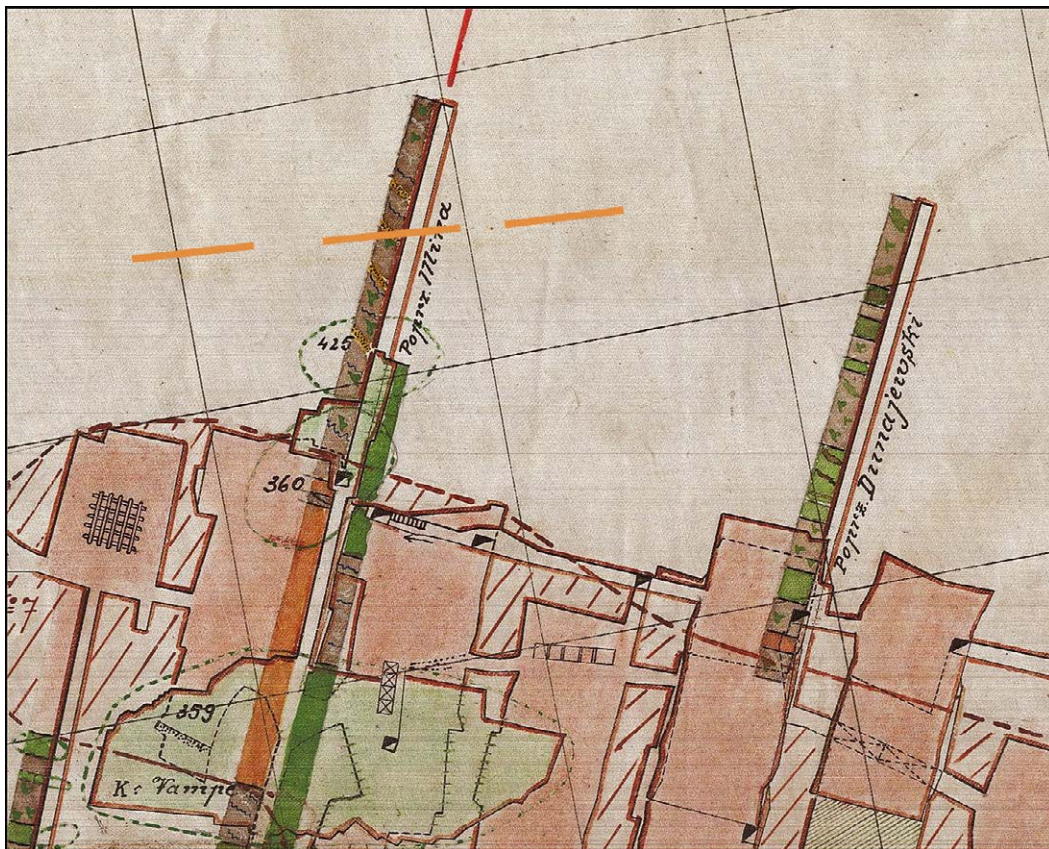
wiającej poprzeczną Mina widać zaznaczone na jej ostatnim odcinku utwory złoża bryłowego, co świadczy o nieprawidłowym rozpoznaniu skał (Kawecki W. i Tataro K. 1927-1928; Kawecki W. 1927). Podczas drążenia ostatnich metrów chodnika prawdopodobnie nie było odpowiedniego nadzoru osób mających doświadczenie w rozpoznawaniu skał złoża. Być może odcinek ten powstał podczas I wojny światowej, a brak nadzoru był konsekwencją powołania do wojska około 1000 pracowników kopalni, w tym kompetentnych górników (Müller A. 1934). Braki kadrowe były w kopalni tak duże, że zatrudniono w niej, omijając Konwencję Genewską, jeńców z armii serbskiej. Istnieje możliwość, że ostatnie północne kilkadziesiąt metrów chodnika wykonywano w latach 1914-1917 przy nie w pełni wykwalifikowanym nadzorze.

**Ryc. 2.** Wycinek mapy geologicznej górotworu w rejonie poprzeczni Mina z końca lat 20. XX w. Zwraca uwagę nieprawidłowy profil ostatnich kilkudziesięciu metrów poprzeczni, ukazany w postaci utworów złoża bryłowego. W rzeczywistości poprzecznia przechodzi na swym ostatnim odcinku przez otulinę iłowo-gipsową i kończy swój bieg w utworach chodenickich. Pomarańczową linią zaznaczono rozpoznaną w 1992 roku granicą złoża.

**Fig. 2.** A section of the geological map of the rock mass of the Mina Cross-corridor produced in the late 1920's. Notice a wrong profile of the final stretch of the cross-corridor, shown in the form of a lump deposit. In fact, the cross-corridor was cutting through the silt and gypsum jacket in that area and ended in the Chodenice formation. The orange line marks the deposit boundary identified in 1992.

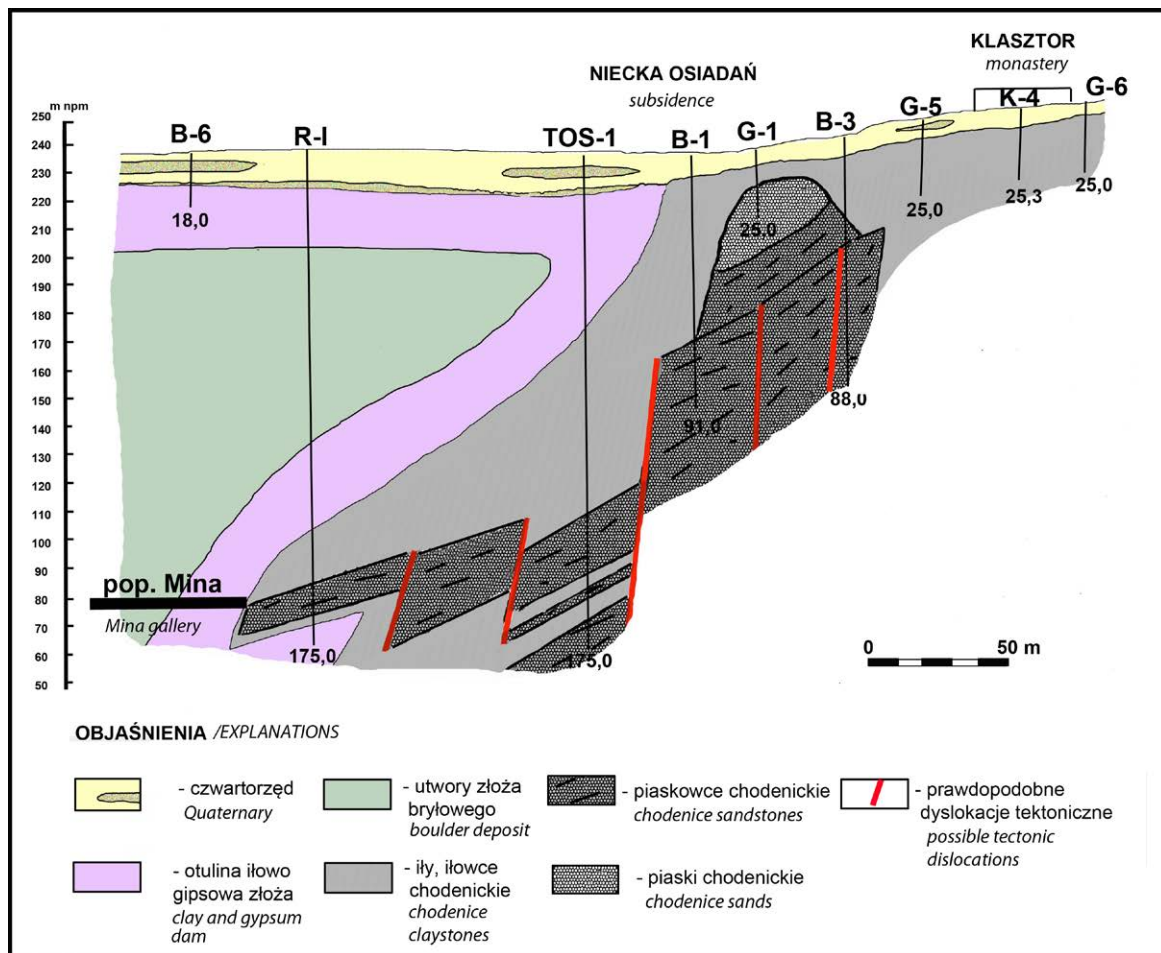
Na przedpolu poprzeczni Mina piaskowce i piaski chodenickie przylegają do utworów otuliny iłowo-gipsowej na wysokości poprzeczni i sięgają niemal do utworów czwartorzędowych (Ryc. 6). Tworzą lokalny system wodonośny, a ciśnienia hydrauliczne, które rejestrowano na tamie wodnej po zamknięciu dopływu wód do poprzeczni Mina w 2007 roku, sięgały 16 MPa. Piaskowce chodenickie z uwagi na charakter ich spoiwa ulegają bardzo łatwej dezintegracji. Fakt ten wraz z towarzyszącymi im zjawiskami destrukcji terenu miał bardzo istotne znaczenie dla opanowania dopływów wód do poprzeczni (Garlicki A. i Wilk Z. 1993).

Ryc. 6. Schematyczny przekrój przez górotwór w rejonie przedpoła poprzeczni Mina. Zestawił J. Przybyło, 1995, aktualizacja 2016 r.  
 Fig. 6. A rock mass cross-section in the area of the Mina Cross-corridor. Designed by Jerzy Przybyło (1995) and updated in 2016.

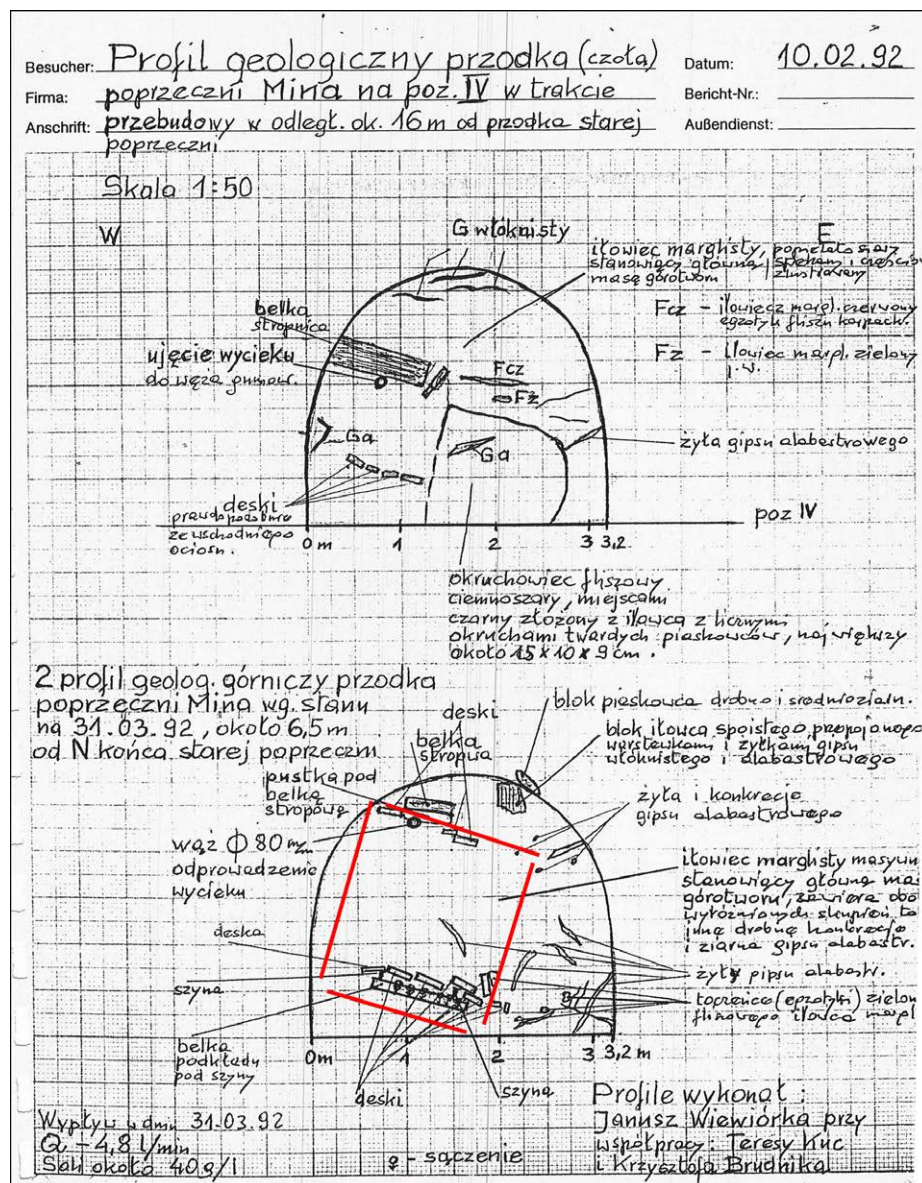
Utwory otuliny iłowo-gipsowej to iłowce pylaste o słabych parametrach wytrzymałościowych, w pewnym stopniu skawerniałe, a na dodatek w rejonie poprzeczni Mina osłabione poeksploatacyjnym, a także powstałym po zaciśnięciu się końcowego odcinka poprzeczni odprężeniem górotworu. Zaprojektowana w drugiej połowie lat 80. przebudowa chodnika przewidywała jego odbudowę w standardowo stosowanych wówczas górniczych gabarytach (Ryc. 7). Prowadzenie inten-

sywnych prac górniczych na końcowym odcinku poprzeczni, przechodzącym przez skały otuliny ilowo-gipsowej, przy dużym naporze hydraulicznym wód spowodowało wdarcie się ich do wyrobisk kopalni.

Ryc. 7. Profil czoła poprzeczni Mina z okresu prac w lutym i marcu 1992 roku autorstwa Janusza Wiewiórki. Czerwonym kolorem zaznaczono zarys przebudowanej „starej” poprzeczni. Zwraca uwagę większy profil przebudowy chodnika.

Fig. 7. Profile of cross-face of Mina corridor from the period of works in February and March 1992 by Janusz Wiewiórka. Red color highlights the outline of the rebuilt „old” transverse.

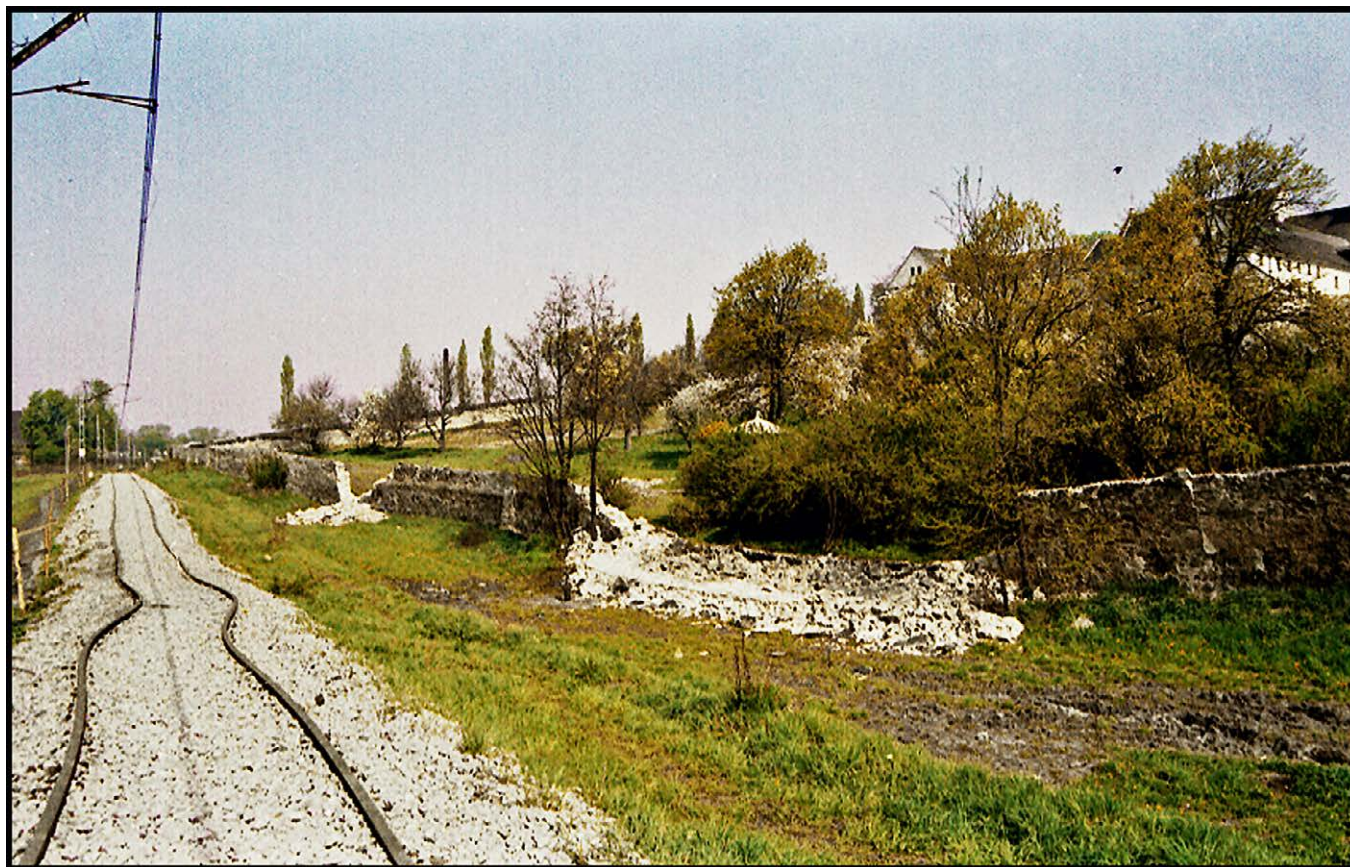
Catastrophic water intrusion into the Wieliczka Salt Mine occurred in 1992. When the final section of the Mina Cross-corridor, located at Level IV of the Salt Mine, was under reconstruction, sudden inflow of water carrying large amounts of rock material encroached the workings. The maximum leaks volume occurred in the autumn of 1992, with the destruction of land surface on the foreground of the cross-corridor (phot.1).

Fot. 1. Centrum niecki osiadań powstałej po katastrofalnych wypływach jesienią 1992 roku. Fot. Jerzy Przybyło.

*Photo 1. The sinkhole centre that developed after the catastrophic leak in the autumn of 1992. Picture taken by Jerzy Przybyło.*

struktura Zjednoczenia Kopalnictwa Surowców Chemicznych, a przyjęto odmienną strategię, polegającą na oddalaniu się od nich. Realizuje się to przez wodoszczelną likwidację wyrobisk zagrażających wdarcie się wód oraz wzmacnianie skał je otaczających poprzez iniekcje zaczynów ilowo cementowych (Gonet A., Brudnik K. i Stryczek S. 1997; Brudnik K., Przybyło J. i Winid B. 2006).
