Deformacje powierzchni terenu w aspekcie wycieku „Mina” w Kopalni Soli „Wieliczka”

Land surface deformations with regard to the “Mina” leak in the Wieliczka Salt Mine

Paweł ULMANIEC³, Krzysztof PARASZCZUK²,
Agnieszka MALINOWSKA¹, Ryszard HEJMANOWSKI¹

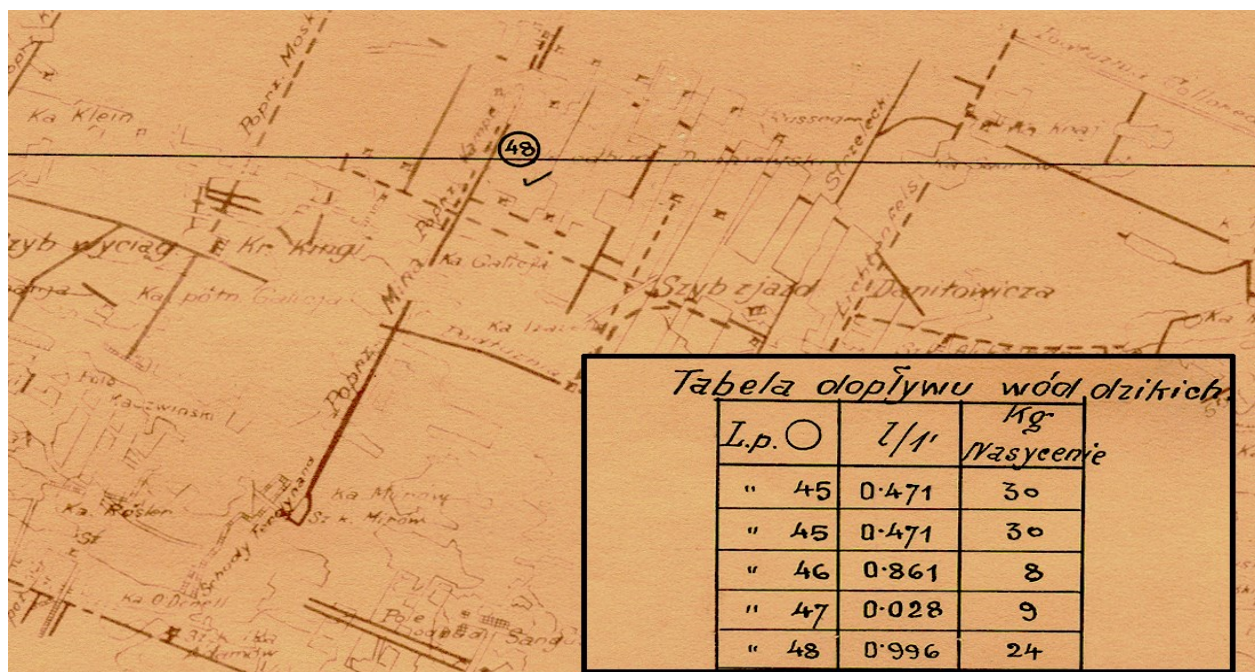
Ryc. 2. Wycinek dopływu wód „dzikich” poziomu IV z zaznaczonym wyciekem w poprzeczni Mina (nr 48)
 Fig. 2. Water leakage of 'wild waters' level I, marked in Mina drift (No. 48)

Prawdopodobnie tuż przed I wojną światową przekroczone otulinę ilowo gipsową i naruszono północną granicę złoża. Pierwsze archiwalne informacje o wycieku pochodzą z 1935 r. (Ryc. 2.)

Wyciek charakteryzował się wtedy wydatkiem około 1 l/min i nasyceniem 240 g/l NaCl. Systematyczne odwadnianie wycieku prowadzono do około 1951 r., później z uwagi na pogarszający się stan poprzeczni Mina, ograniczono się jedynie do kontroli prowadzonych do 1970 r. Prowadzenie późniejszych obserwacji uniemożliwiło zawalenie się chodnika, a tym samym stracono kontrolę nad wyciekiem.
