Katastrofa wodna Kloski – Colloredo 2 w kopalni soli „Wieliczka”. Geologiczne i historyczne tło wydarzeń sprzed 150 lat

*Flood disaster in the Kloski-Colloredo 2 cross-corridors of the “Wieliczka” salt mine.
Geological and historical background of the events of 150 years ago*

Jerzy PRZYBYŁO¹, Elżbieta WŁODARCZYK-ŻUREK²

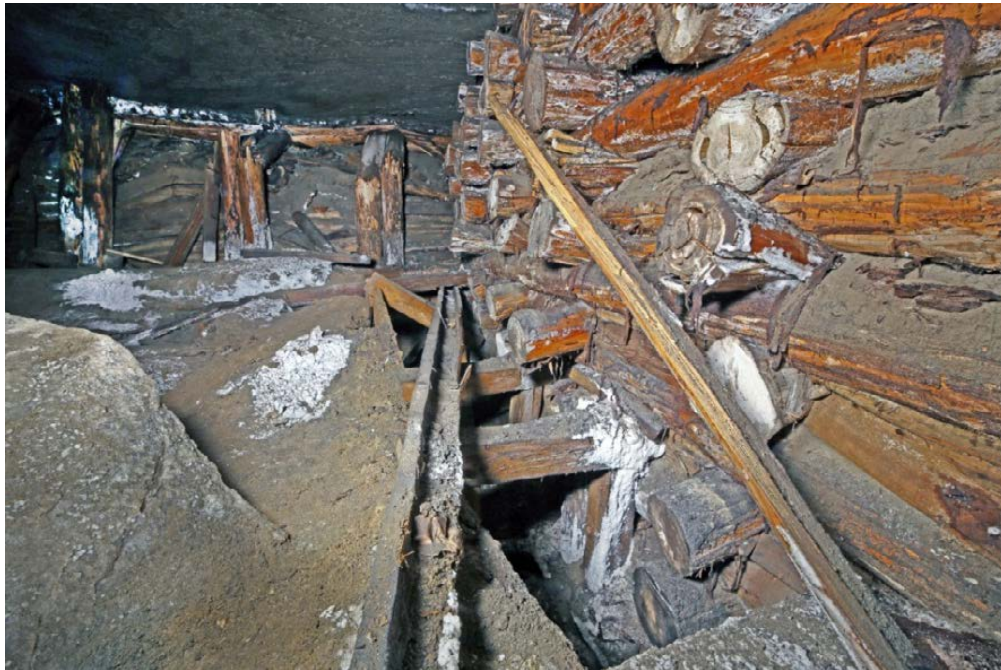
Ryc. 5. Fragment komory Kloski na poziomie V. Widoczne pozostałości danych ciągów solankowych. Stan na luty 2017. Komora jest obecnie zlikwidowana zaczynami uszczelniającymi. Fot. J. Przybyło.

Fig. 5. A fragment of the Kloski chamber at Level V. One can see the remains of the brine streams. Status of February 2017. The chamber has been plugged by sealing mixes. Photograph by J. Przybyło.

Zbudowano koryta i rurociągi dla odprowadzania wody i systemu trzech tam wodnych u wylotu poprzeczni z komory Kłoski (Ryc. 4, 5). Na początku grudnia zamknięto tamy, które okazały się być nieskuteczne – woda przedarła się przez górotwór po kilku godzinach.

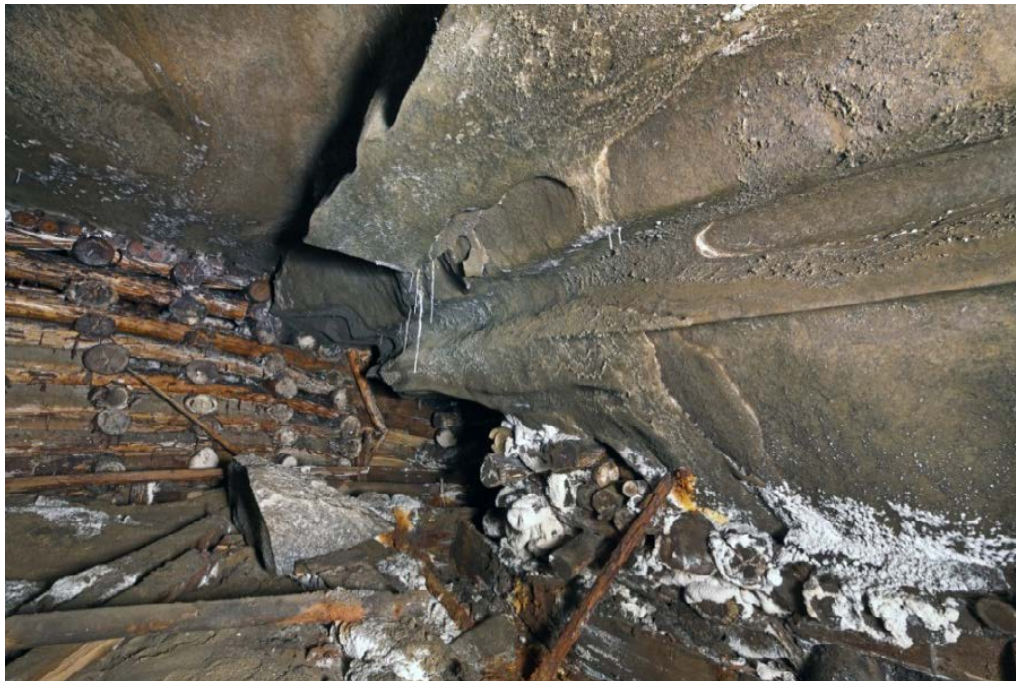
Ryc. 6. Fragment komory Kloski na poziomie V. W ociosie widoczne wylugowania w wyniku działania nienasyconych wód w czasie katastrofy wodnej z lat 1868-1879. Stan na luty 2017. Komora jest obecnie zlikwidowana zaczynami uszczelniającymi. Fot. J. Przybyło.

Fig. 6. A fragment of the Kloski chamber at Level V. One can see the remains of the brine streams. Status of February 2017. The chamber has been plugged by sealing mixes. Photograph by J. Przybyło.

Otamowanie rozległej strefy rozługowań i kawern uznano za niemożliwe (Ryc. 6.) Postanowiono, w celu ujęcia lub zatamowania wypływu, przedłużyć zlokalizowaną nad poprzecznia Kłoski poprzecznia Colloredo 2 na poziomie IV (Ryc.7)

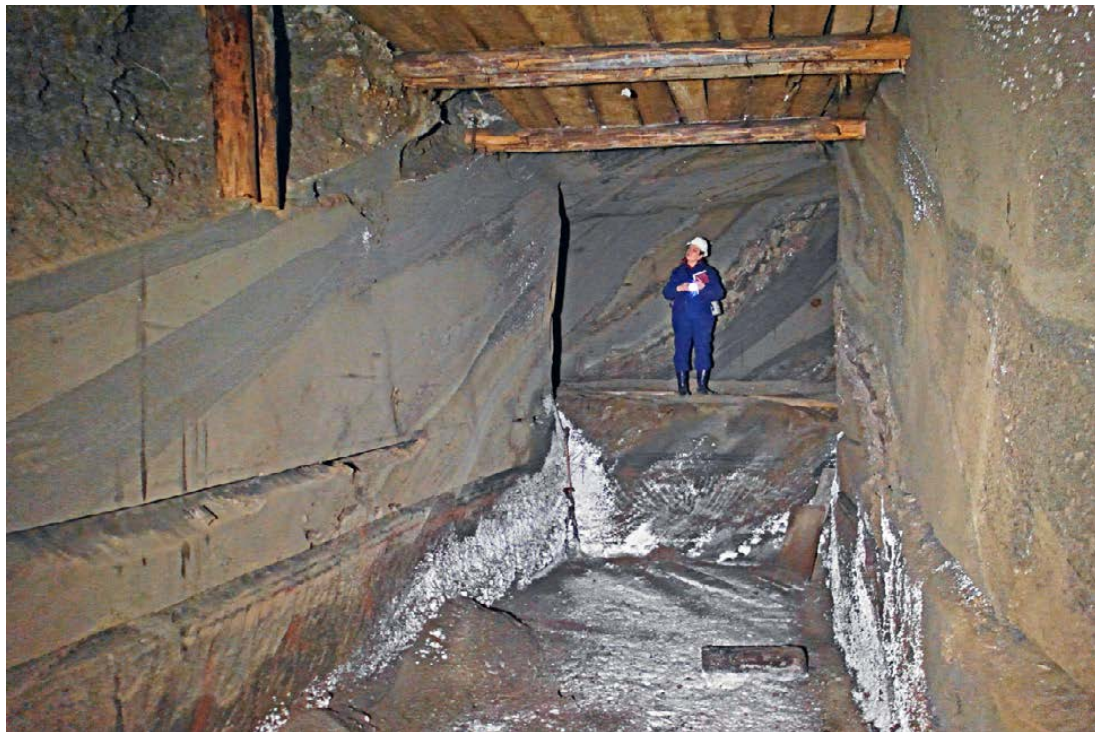
Ryc. 12. Wyrobisko zlokalizowane przy poprzeczni Colloredo 2. Widoczne podługowania ociosu w wyniku działania nienasyconych wód w czasie katastrofy wodnej z lat 1868-1879 Stan na listopad 2014.

Wyrobisko jest obecnie zlikwidowane zaczynami uszczelniającymi. Fot. J. Przybyło.

Fig. 12. A working located in the Colloredo 2 cross-corridor. One can notice wall leaching by unsaturated waters during the 1868-1879 disasters. Status of November 2014. The working has been plugged by sealing mixes. Photograph by J. Przybyło.

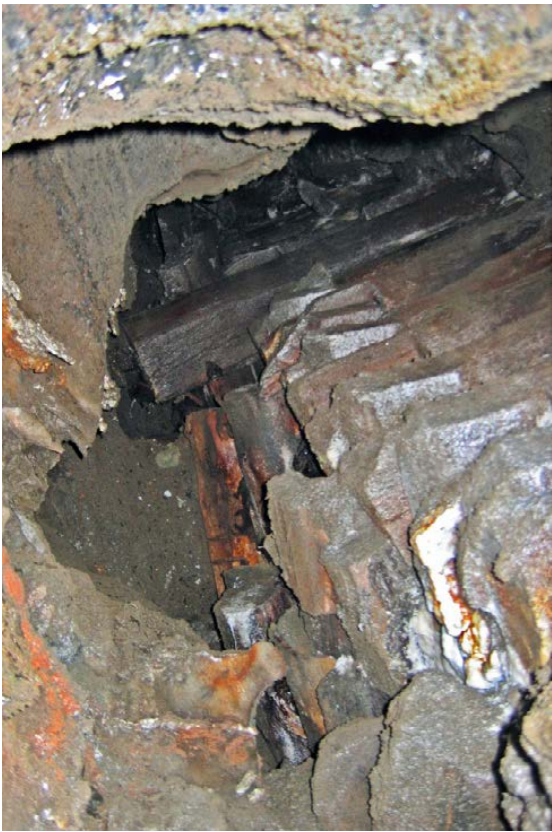
Ryc. 13. Fragment szybu Regis na odcinku poniżej IV poziomu. Rozługowania górotworu powstałe w wyniku działania nienasyconych wód w czasie katastrofy wodnej z lat 1868-1879. Stan na lipiec 2004. Fot. J. Przybyło.

Fig. 13. A fragment of the Regis Shaft, a section below Level IV. Rock-mass leaching by unsaturated waters during the 1868-1879 disasters. Status of July 2004. Photograph by J. Przybyło.

Spękania w złożu zasklepienie są siecią soli włóknistej. W analizowanym rejonie rozpoznano też obecność mniejszych brył soli zielonych. W rezultacie przepływu przez górotwór wody o minimalnym nasyceniu NaCl sole te były intensywnie ługowane, co obok procesów sufozji powodowało powstawanie systemu pustek. O skali tego zjawiska mogą świadczyć podługowania obserwowane w ociosach komory Kłoski na V poziomie (Ryc. 12), duża kawerna wylugowana we fragmencie złoża pokładowego, a także rozługowania poniżej poziomu IV wokół szybu Regis (Ryc. 13).
