Charakter i geneza wycieku 55/750 w Kopalni Soli „Kłodawa”

The characteristic and origin of the 55/750 leakage in the “Kłodawa” Salt Mine

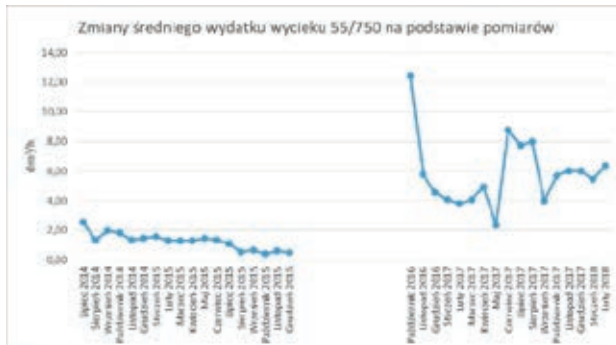
W kolejnych miesiącach charakter wycieku raczej nie zmieniał się. Wykroplenia i zawilgocenia migrowały po ociosie, jednak nie dalej niż kilka metrów. Czasem wyciek dzielił się na dwie strefy o nieco innej wydajności. Wydajność całego wycieku wynosiła od kilku do ponad stu kropli na minutę. Początkiem lipca 2014 r. wydajność wycieku wzrosła do 400 – 500 kropli/min., a 8 lipca do ok. 3,5 dm³/h, aby 9 lipca dojść do 4,8 dm³/h. Końcem lipca wydatek spadł do ok. 1 dm³/h i do końca roku kształtował się poniżej 1,5 dm³/h.

Ryc. 3. Wydatek wycieku.

Fig. 3. Inflow rate.

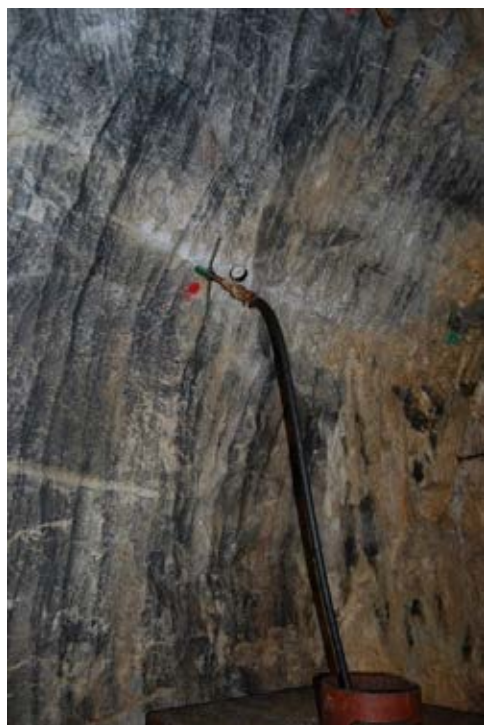
21.10. 2016 r. zamontowano paker celem kontroli dopływu i mierzenia wydajności wycieku. W stropie odwiercono 18 otworów o dł. 1 m. Na kotwach została założona siatka w celu ochrony wyrobiska przed odpajającymi się pod wpływem wilgoci skałami i ich obwałem. W jednym z otworów, podczas wiercenia zaobserwowano dopływ solanki i na nim zamontowano paker. Wydajność wycieku po zamontowaniu pakera wzrosła do 14,5 dm³/h. Następnie wydajność wycieku systematycznie malała, aby ok. 10.11.2016 r. spaść poniżej 5,0 dm³/h i ta wielkość utrzymywała się do końca kwietnia 2017 roku, kiedy to wydatek wzrósł do ok. 6 dm³/h, aby po krótkim wzroście spaść ponownie poniżej 4 dm³/h w maju

Ryc. 5. Aktualne ujęcie wycieku.

Fig. 5. The samp of the inflow.
